INCIDENTE SISTEMA DE DECOQUIZADO COMPLEJO INDUSTRIAL LUJAN DE CUYO

COLAPSO SISTEMA DE DECOQUIZADO COQUE II - JUNIO 2014

REFCOMM
RIO DE JANEIRO

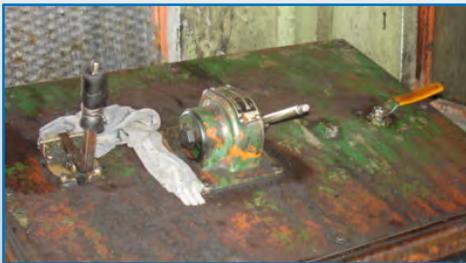
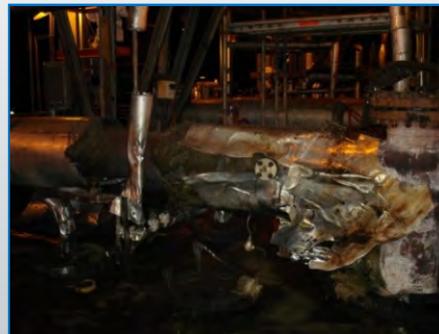
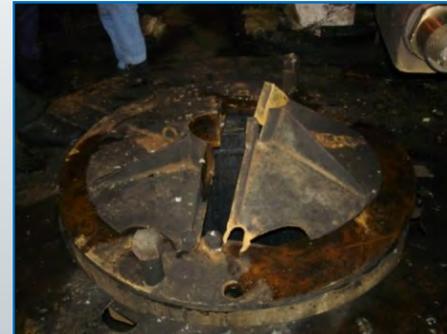
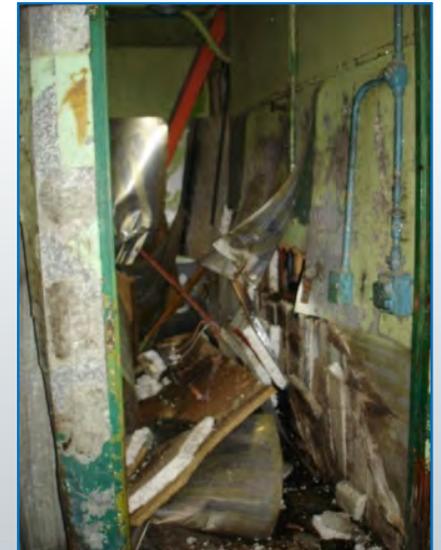
Daños en Instalaciones

- En enero de 2011, durante el decoquizado de cámara D502, se produjo el escape de la barra por boca superior.
- Agua a alta velocidad y presión (envío bomba de corte 180 Kg/cm²) provocó destrozos en las instalaciones del deck.
- No hubo heridos.

- Sistema de seguridad del Sistema de decoquizado fuera de servicio.
- Operación no adecuada del Sistema de decoquizado.

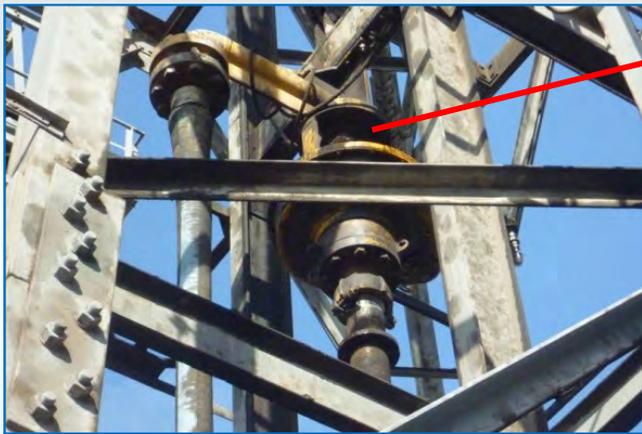
En Cabezal de Rotación

- Instalaciones obsoletas.

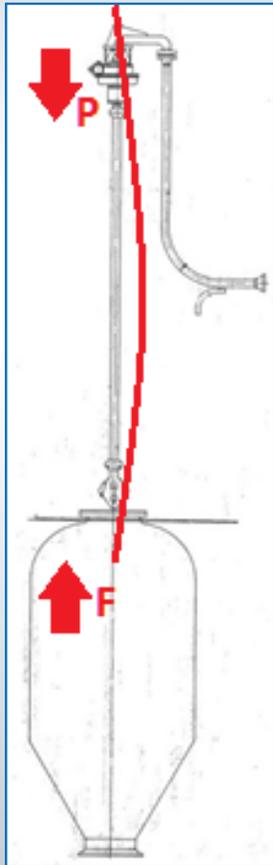
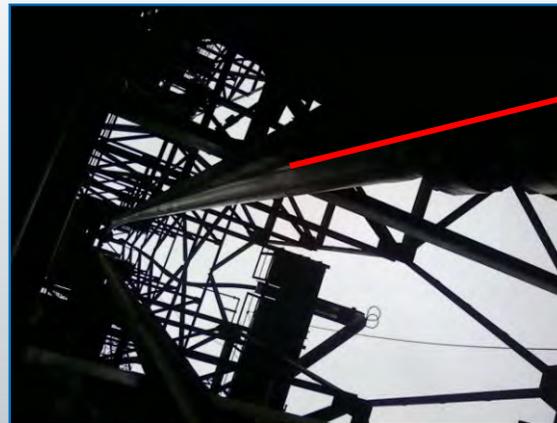
Barra Deformada Plásticamente

- Deformación Plástica de las barras de decoquizado.

- Apoyo del Conjunto de Decoquizado Completo en tapa superior cuando la barra está fuera de la cámara, generando deformaciones por Esfuerzo de Pandeo:
 - ✓ Peso del Conjunto de Decoquizado Completo "P".
 - ✓ Fuerza por Dilatación de la Cámara en Servicio "F".

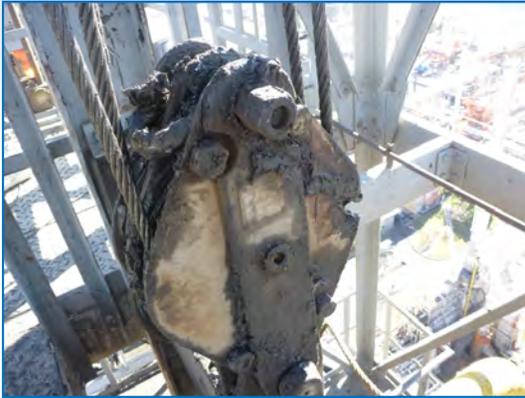
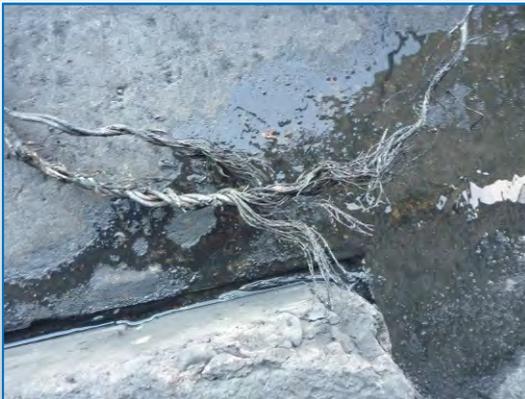
- ✓ Fractura por fatiga.
- ✓ Desgaste adhesivo.
- ✓ Desgaste abrasivo.
- ✓ **Indentación o entallamiento.**
- ✓ Doblado.

- ✓ Durante la operación de perforado, se atasca la barra en el interior de la cámara por derrumbe de carbón.
- ✓ Al continuar con el desenrolle del cable, éste se afloja y se aloja entre la polea y la platina.
- ✓ Luego al tensarse nuevamente, se produce la rotura por cizallamiento y por fragilización del cable.

- ✓ Operación incorrecta del Sistema por el personal.
- ✓ Escaso mantenimiento e inspección.

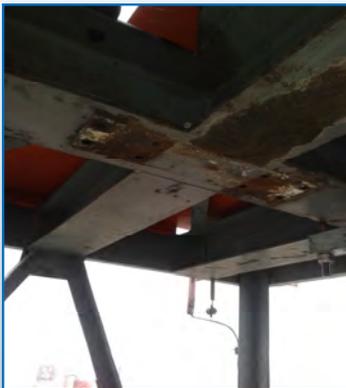
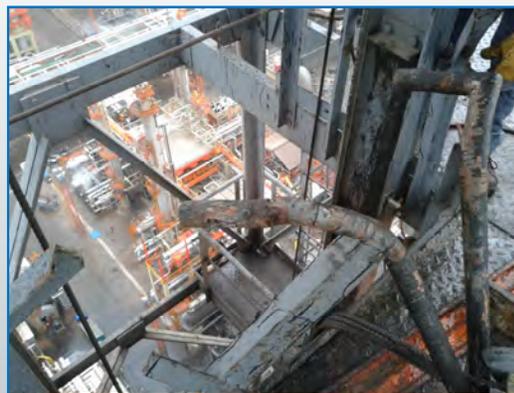
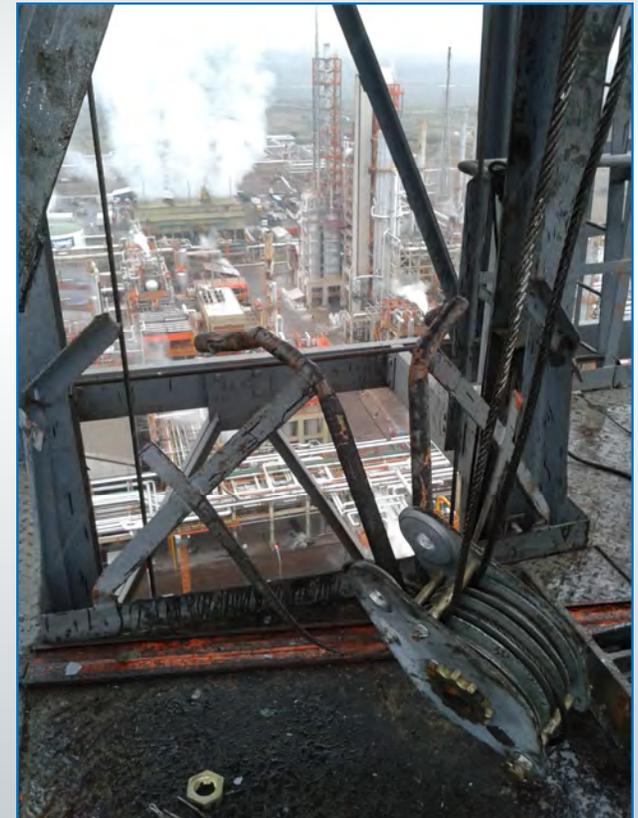
- El día jueves 19 de Junio de 2014, durante la operación de corte de carbón de la cámara D503, se produce el atascamiento de la barra.
- El operador al detectar esta situación, realiza una maniobra para desatorar la barra: aplica máxima tensión al cable por medio del malacate, combinado con impactos sucesivos.
- Se produce así la caída libre del sistema de Decoquizado dentro de la cámara.

- Al revisar la causa del incidente, se detecta que el mismo se produjo por rotura de los bulones y placa soporte de polea corona.
- Realizando un posterior control de los Sistemas de Izaje de las restantes cámaras, se constató una deformación plástica tanto en bulones como en platinas de Poleas Coronas de las Cámaras D501 y D502.

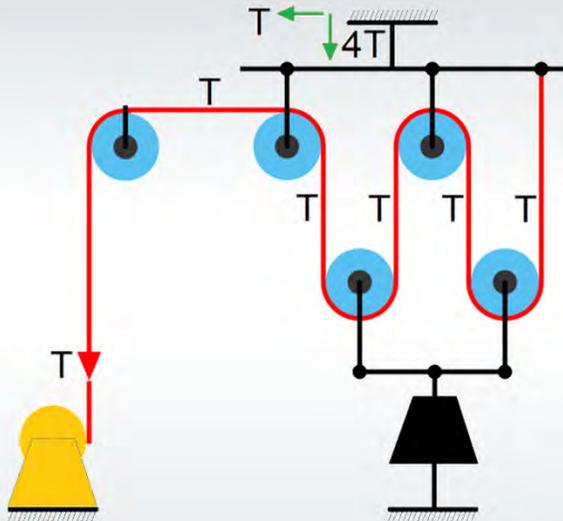
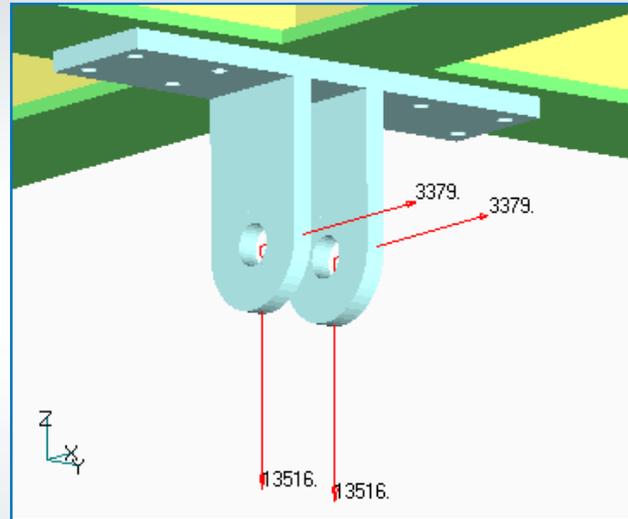
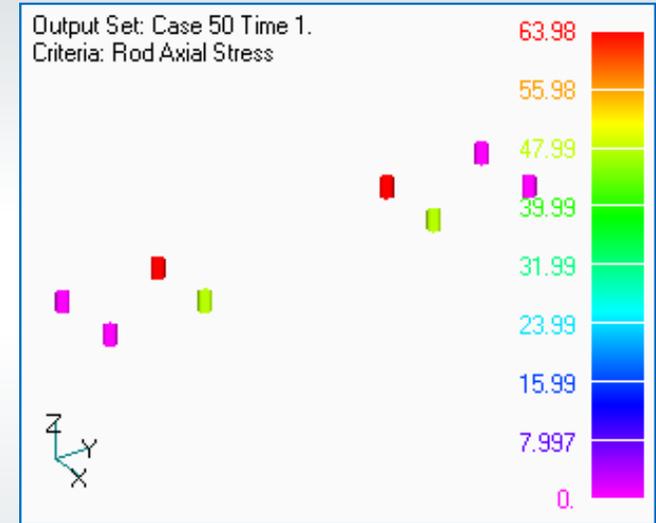
✓ Verificación de bulones (según NE/NASTRA V.8.4)

- ✓ Ramas horizontales : $1T \rightarrow$ Fuerza Horizontal = $1 \times 6758 \text{ kgf} = 6758 \text{ Kgf}$
- ✓ Ramas verticales : $4T \rightarrow$ Fuerza Vertical = $4 \times 6758 \text{ kgf} = 27030 \text{ kgf}$
- ✓ Cantidad de bulones = 8 de $\text{Ø}3/4'' = 19.05 \text{ mm}$ (Area neta = 285 mm^2)
- ✓ Material ASTM A-325 \rightarrow Tensión de fluencia = $92 \text{ Ksi} = 64.7 \text{ kgf/mm}^2$
Tensión de rotura = $120 \text{ ksi} = 84.4 \text{ kgf/mm}^2$

Se grafican las tensiones combinadas de Von Mises: $63,98 \text{ Kgf/mm}^2 < 64,7 \text{ Kgf/mm}^2 \rightarrow$ **OK VERIFICA**

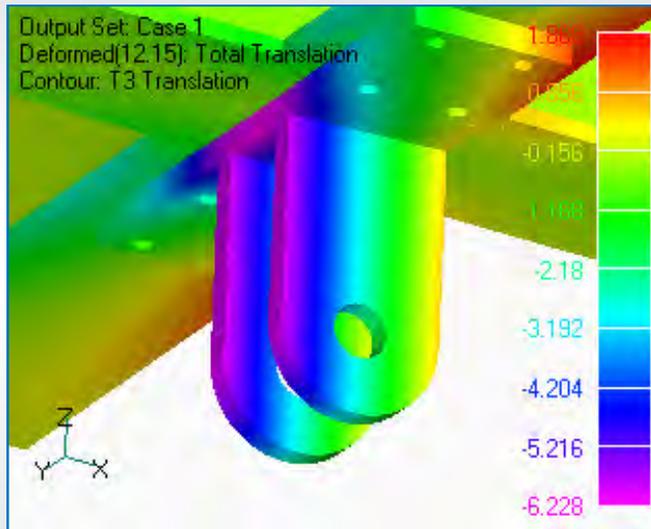
- Se observa un desplazamiento vertical de 6.22 mm.

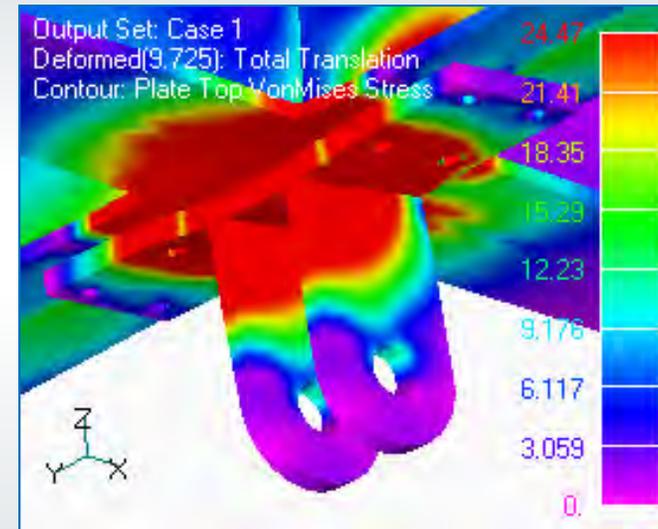
- Se observa que la tensión combinada resultante en [kgf/mm²], alcanza el límite de fluencia en una zona generalizada del soporte y de la estructura.

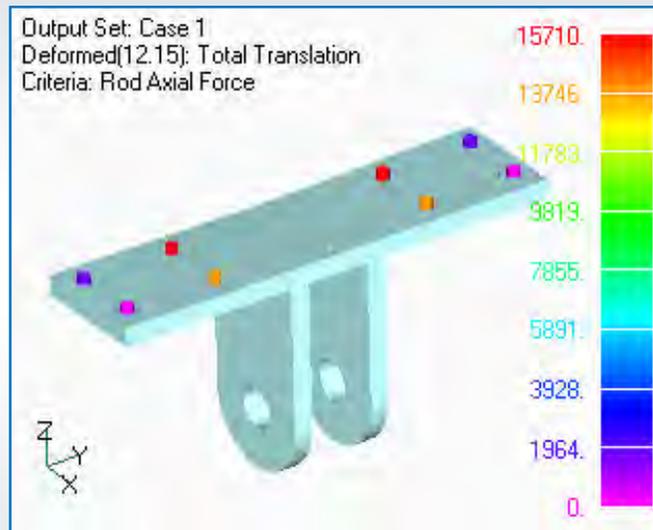
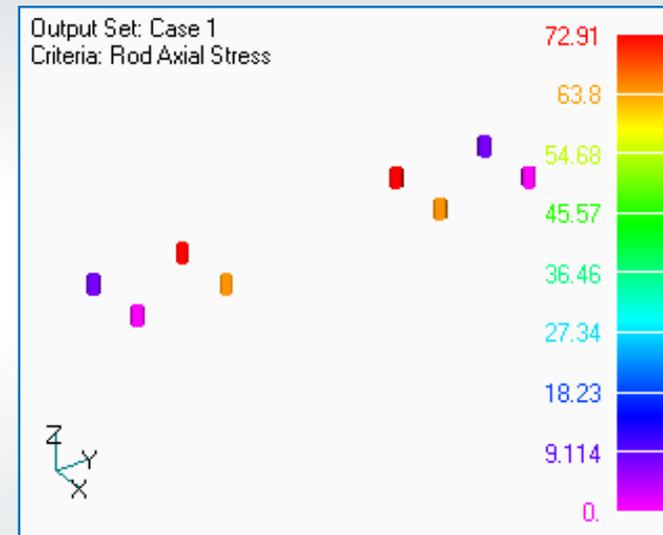
✓ Verificación de bulones

- ✓ $F_{m\acute{a}x} = 15710$ Kgf. Se observa gran diferencia en la distribución de los esfuerzos resultantes entre los bulones como consecuencia de la deformación de la chapa base del soporte.
- ✓ Tensión de tracción resultante máxima (basada en área neta) = 72.91 kgf / mm²
- ✓ Tensión de Fluencia = 64.7 Kgf / mm²

Se grafican las tensiones combinadas de Von Mises: 72.91 Kgf/mm² > $64,7$ Kgf/mm² → **NO VERIFICA**

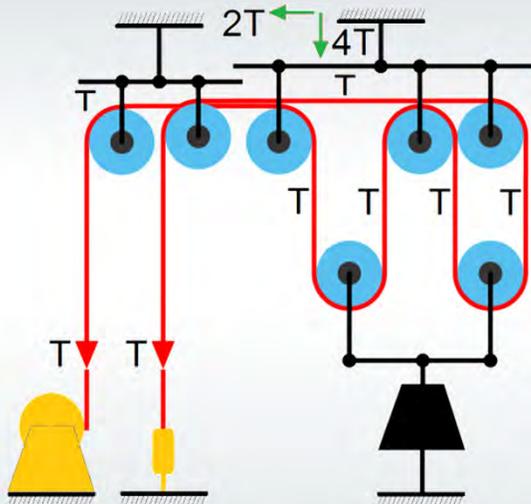
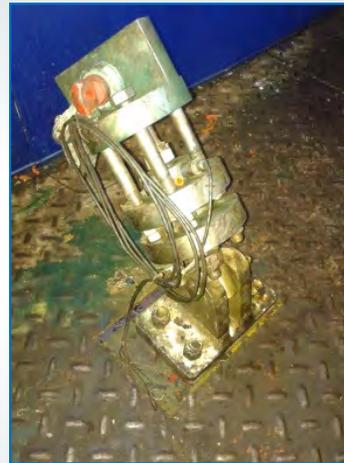
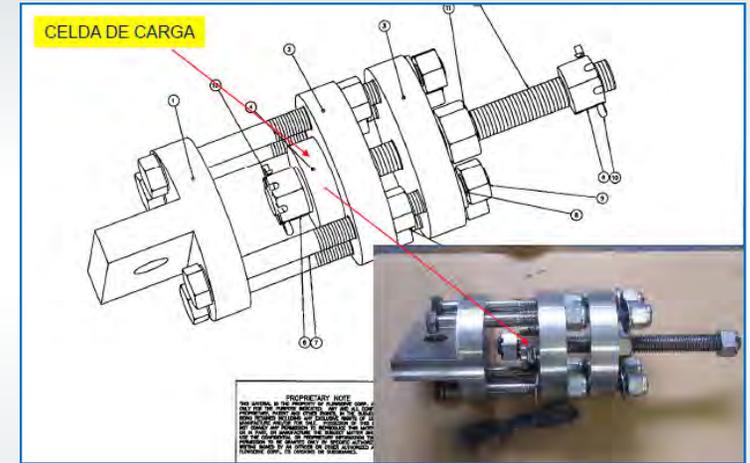
✓ **Verificación Tensiómetro**

- **Capacidad de la Celda de Carga THD-10K = 4536 Kgf**
- **Fuerza Máxima del Malacate (T) = 6758 Kgf**

4536 Kgf < 6758Kgf → NO VERIFICA

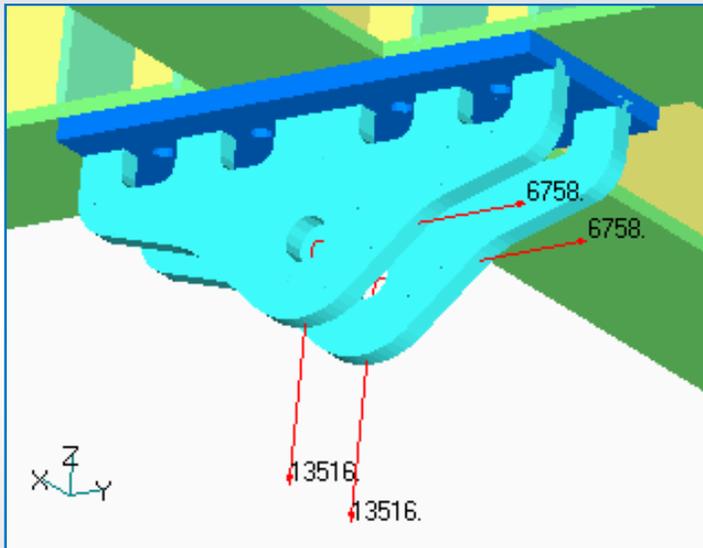
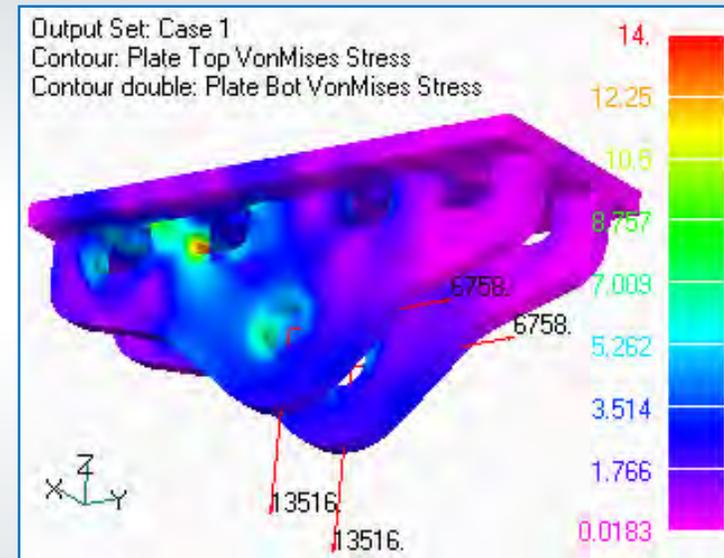
✓ Verificación de platina

- ✓ Perfiles estructurales superiores = W10 x 49 (existentes)
- ✓ Chapas de soporte nuevo = IRAM F-24
- ✓ Tensión de Fluencia = 24.47 Kgf/mm²
- ✓ Tensión combinada admisible = 16 kgf/mm²

Se grafican las tensiones combinadas de Von Mises : 14 Kgf/mm² < 16 Kgf/mm² → **OK VERIFICA**

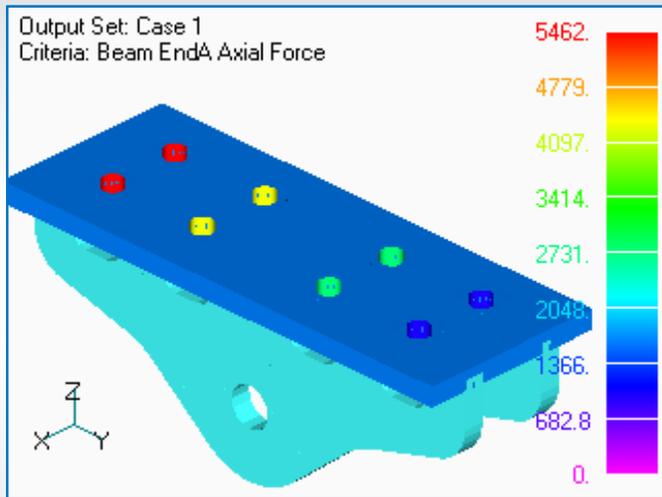
✓ **Verificación de bulones**

- ✓ Tensión de tracción admisible = 0.33 x Fu = 33 Kgf / mm²
- ✓ Tensión de corte admisible = 0.17 x Fu = 17 Kgf / mm²
- ✓ Tensión del cable (T) = 6758 Kgf
- ✓ Fuerza vertical total (4T) = 4 x 6758 Kgf = 27032 Kgf
- ✓ Fuerza horizontal total (2T) = 2 x 6758 Kgf = 13516 Kgf

- Tensión de tracción = 5462 Kgf / 452.4 mm² = 12.07 Kgf / mm² < 33 Kgf / mm² → **OK VERIFICA**
- Tensión de corte = 13516 Kgf / (8 x 452.4 mm²) = 3.73 Kgf / mm² < 17 Kgf / mm² → **OK VERIFICA**
- Acción combinada de tracción y corte = (12.07/33)² + (3.73/17)² = 0.18 < 1.0 → **OK VERIFICA**
