Upgrade metalúrgico de Coke para la sulfidación asistida por nafténicos

Refinería Luján de Cuyo, Septiembre de 2014

Sulfidación Asistida por Nafténicos

Historia de la unidad de Coke

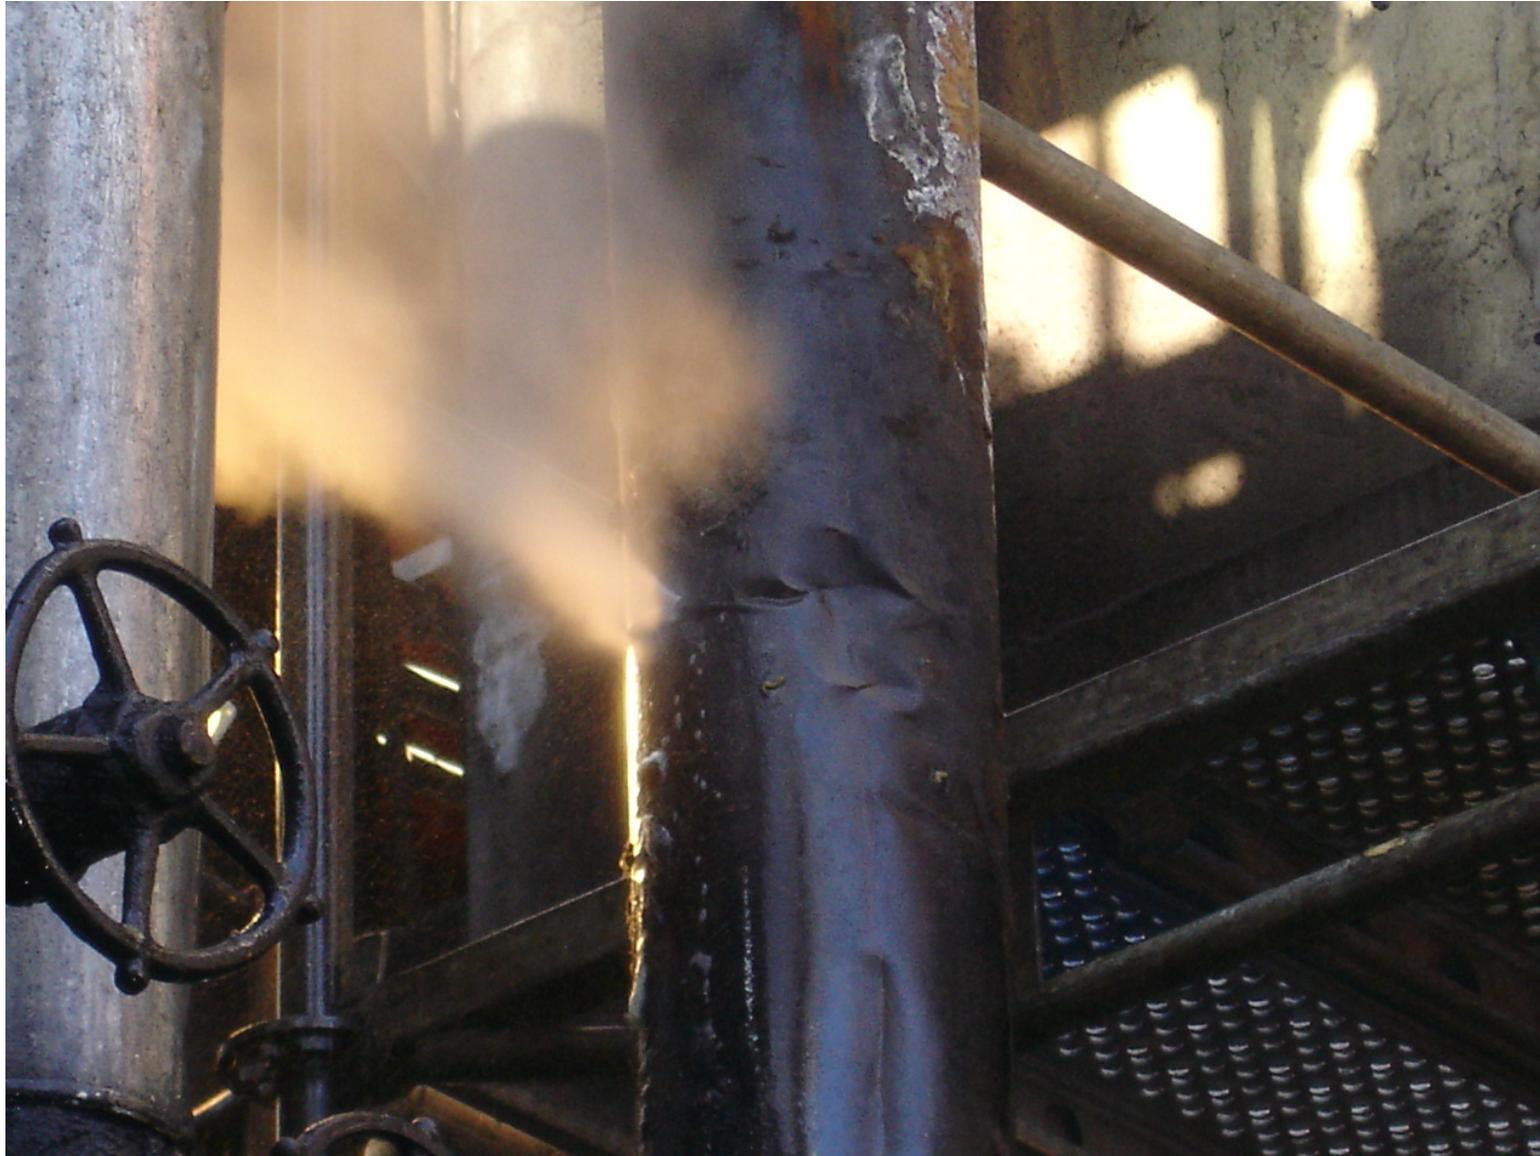
Cañería GOP atacada por sulfidación

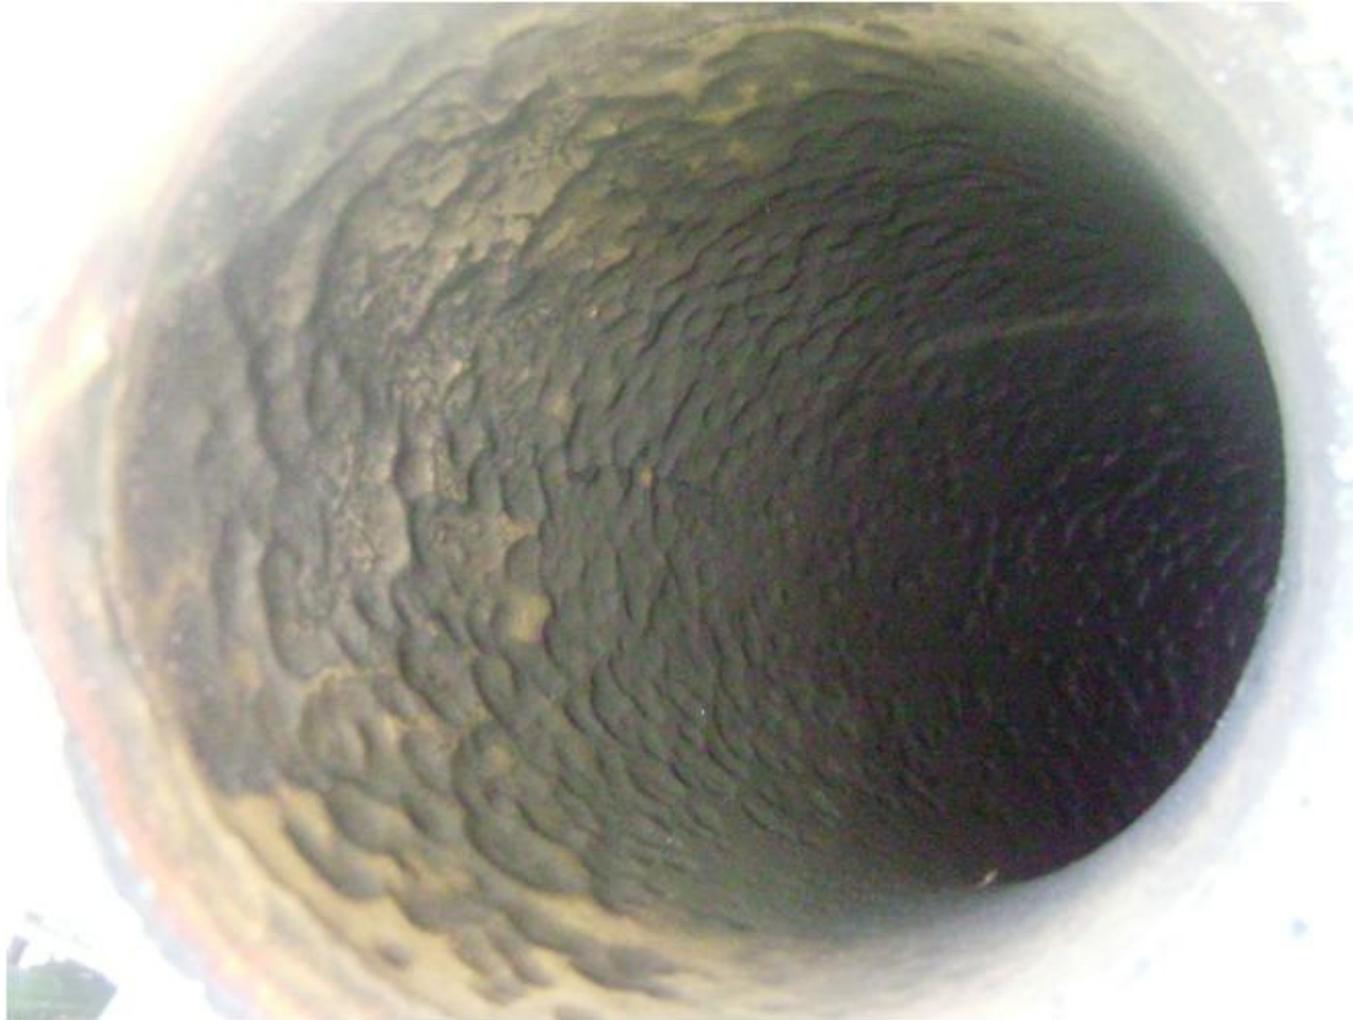
Cuadro de carga a los hornos con corrosión

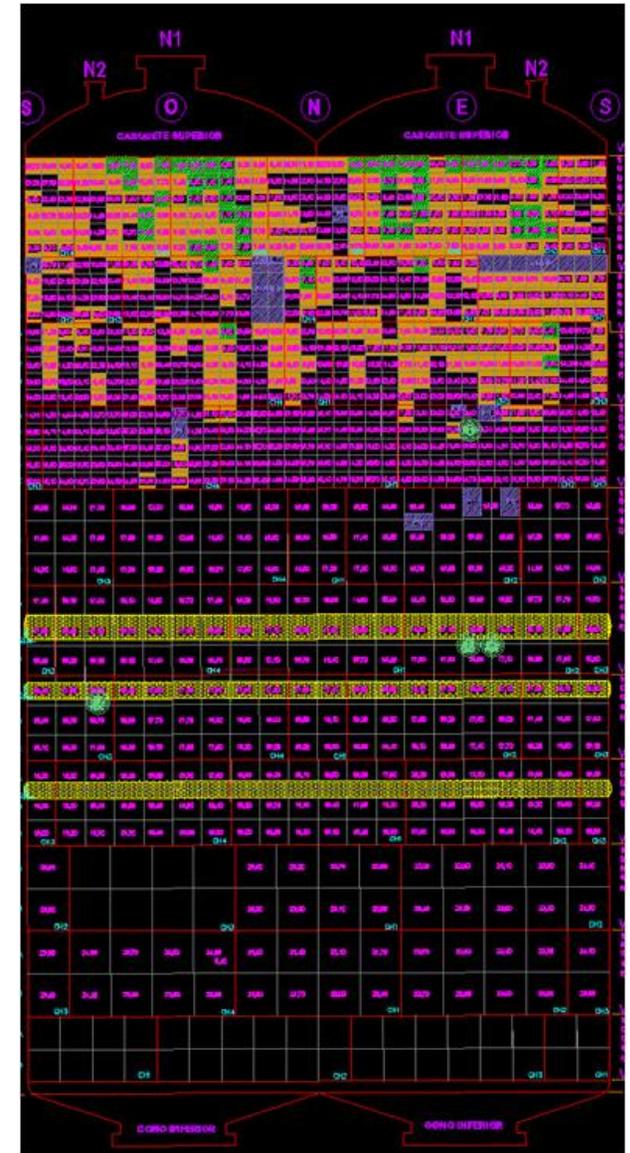
Pinchadura y pérdida de espesor en cámaras de coke

- ✓ Espesor por debajo del mínimo

- ✓ Zona socavada

- ✓ Zona con deformaciones

- ✓ Zona con parches existentes
