# Inspeção UT por pig instrumentado em fornos

Eng. Paulo Augusto Martinez  
[paulo@ahak.com.br](mailto:paulo@ahak.com.br)

# Case: Inspeção Forno de UDA Setembro 2013

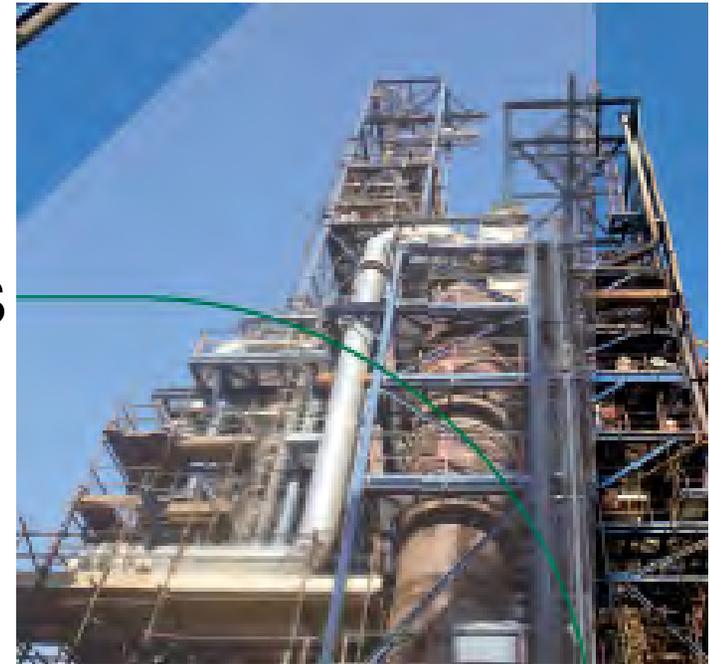
# Inspeção de Fornos no Brasil

Estado da técnica:

- Medições UT externas pontuais restritas as áreas acessíveis;
- Ensaio limitado em muitos casos aos tubos da radiação;
- Poucos dados disponíveis;
- Baixa confiabilidade.

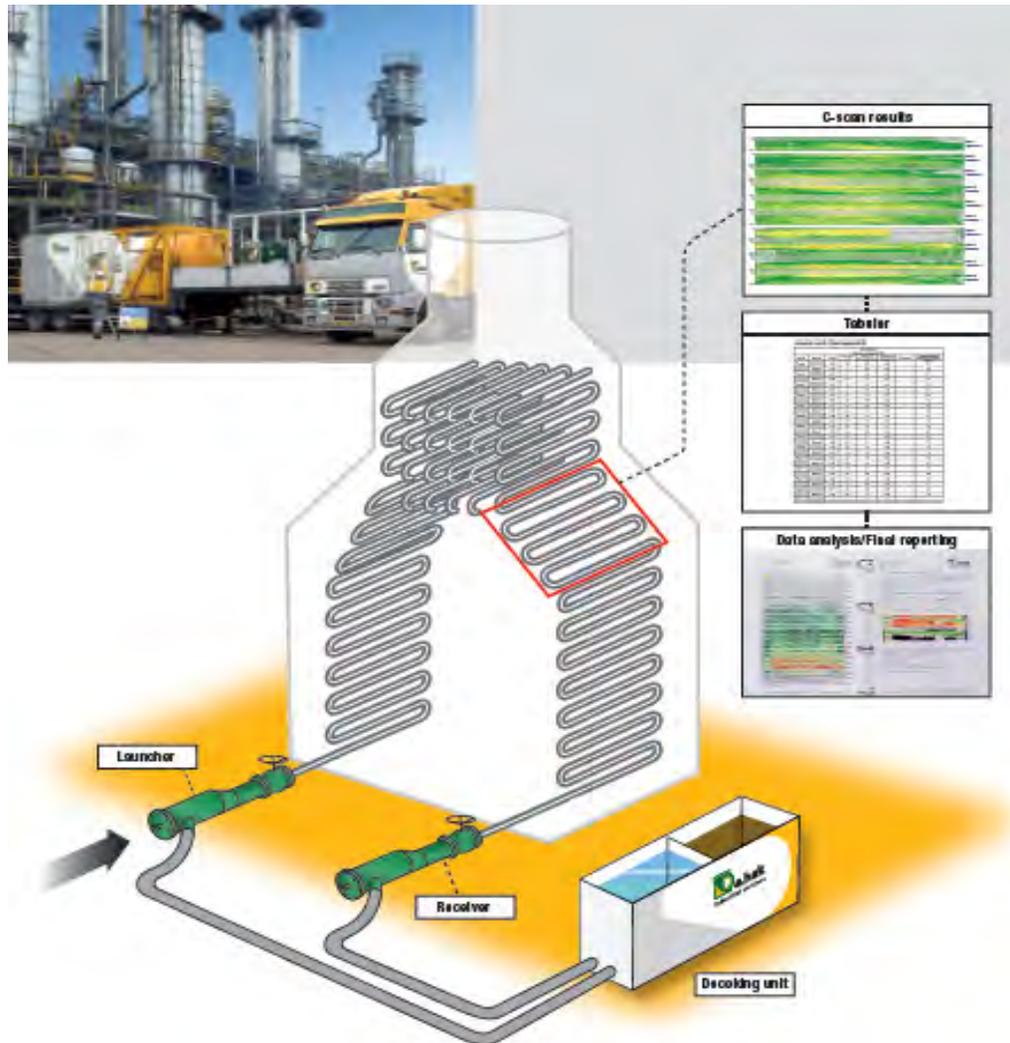
# Pig Instrumentado para Fornos

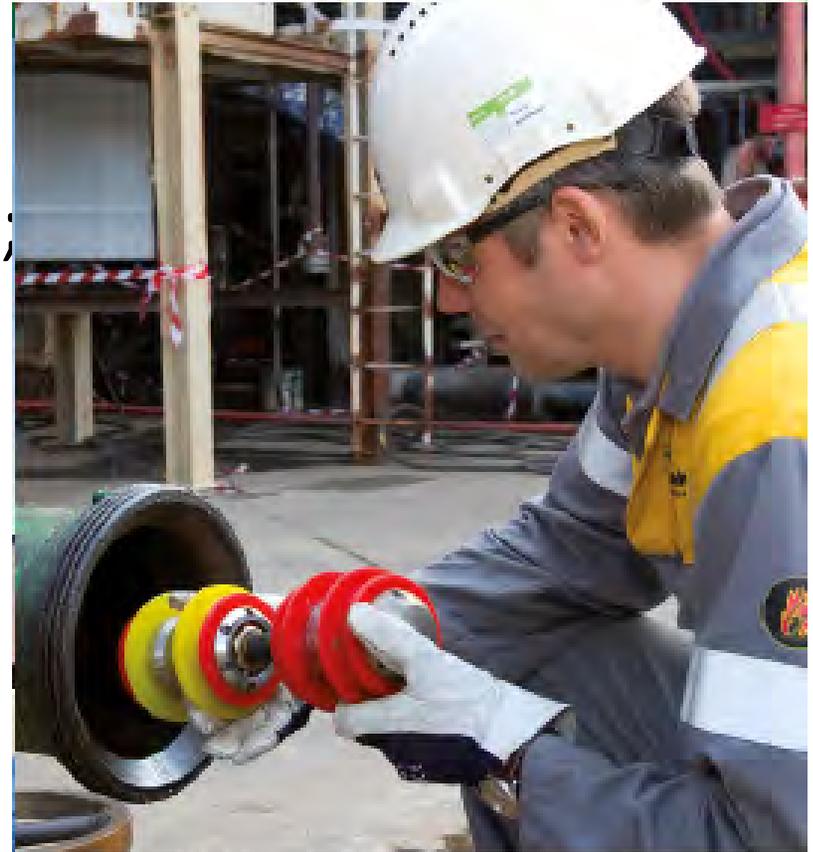
# Inspeção UT com pig instrumentado

- Identificação e quantificação de anomalias internas e externas;
- 80% de leitura em trechos retos;
- 60% de leitura em curvas;
- Inspeção de tubos pinados e aletados;
- Sem necessidade de acesso a caixa do forno;
- Relatório em 24h.

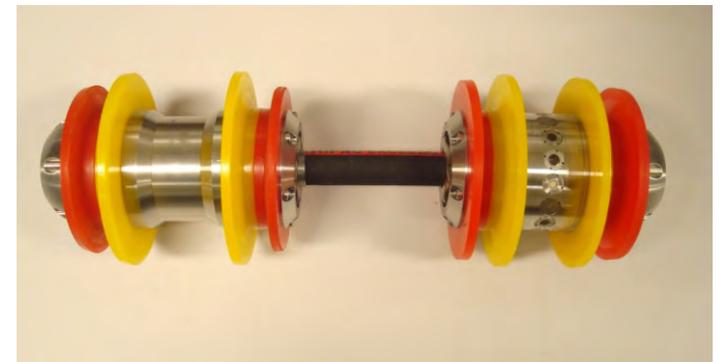
# Ferramenta de inspeção Piglet<sup>®</sup> para fornos

- Ferramenta 5”;
- 2 corpos, bidirecional;
- Otimizada para passagem em curvas de 1D x 180°;
- Alta velocidade de inspeção (1 m/s);
- HD interno, armazenagem de dados A-Scan.

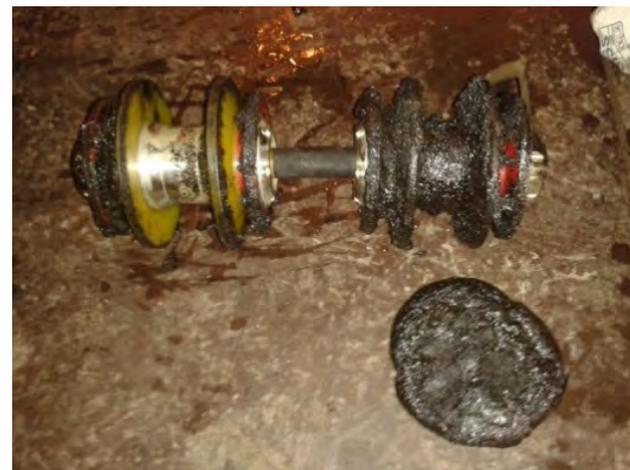
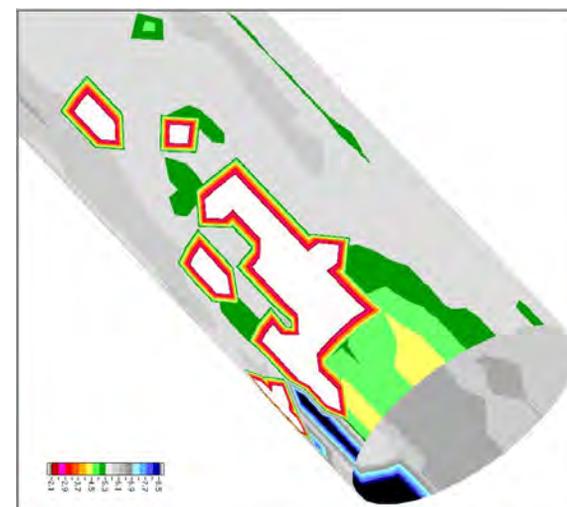
- Comprimento total inspecionado 1040m;
- 4 passes sendo 40 tubos na convecção e 44 na radiação;
- Diâmetro 5" e 6,6mm de espessura nominal;
- Tempo de descoqueamento 2 dias com acréscimo de 12h para atender a exigência da ferramenta;
- Tempo da inspeção 18 min.

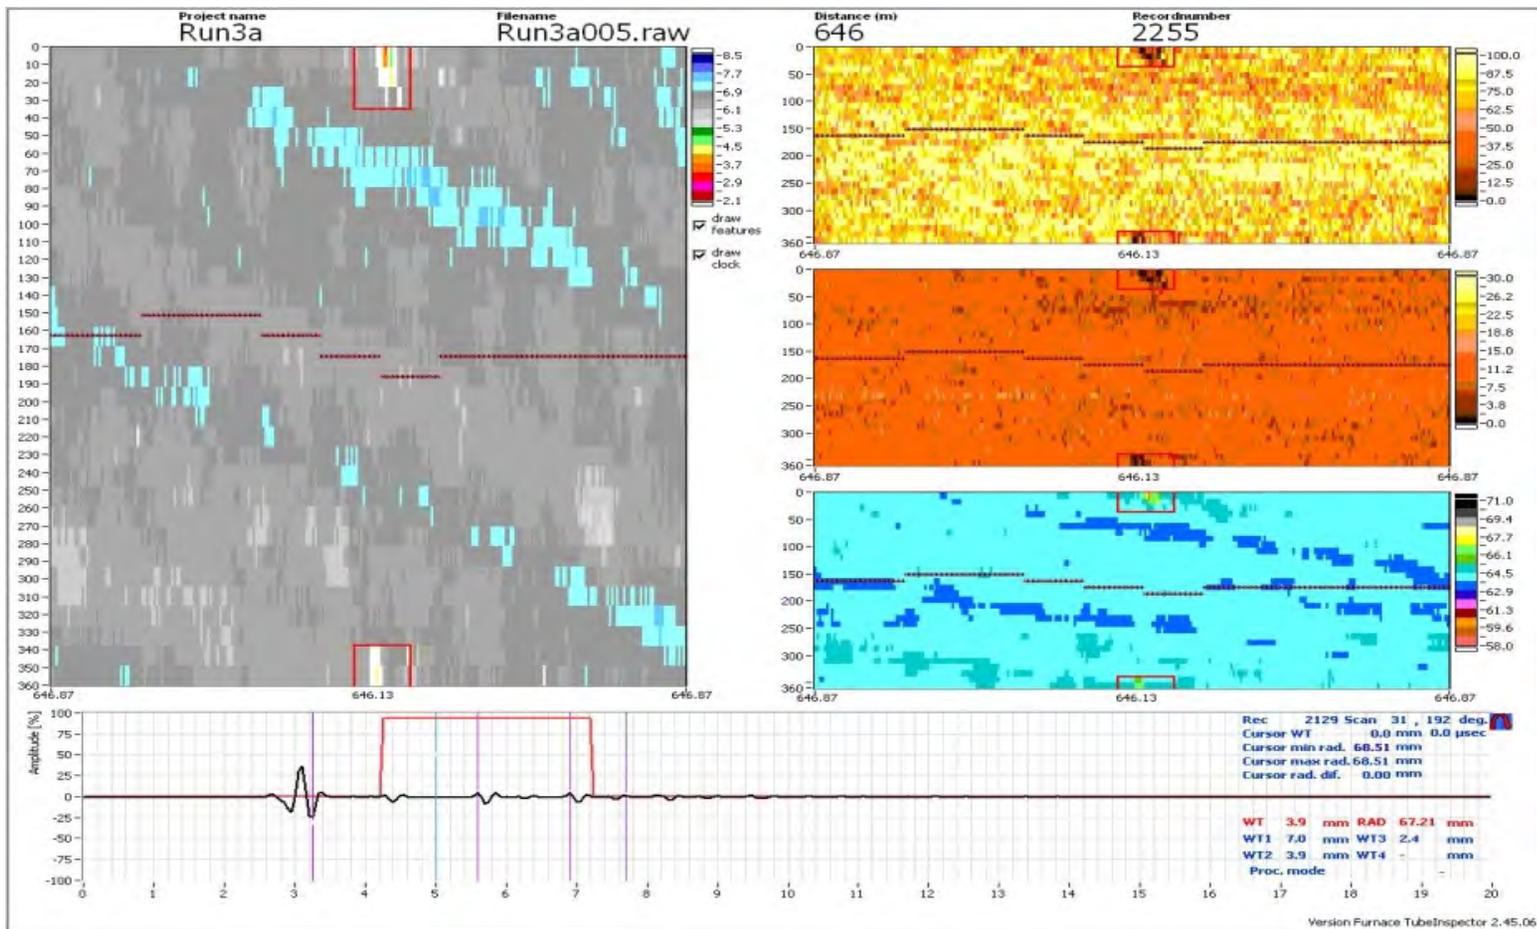
# Relatório de Inspeção - detalhado por tubo

- Gráfico C-scan
- Gráfico A-scan

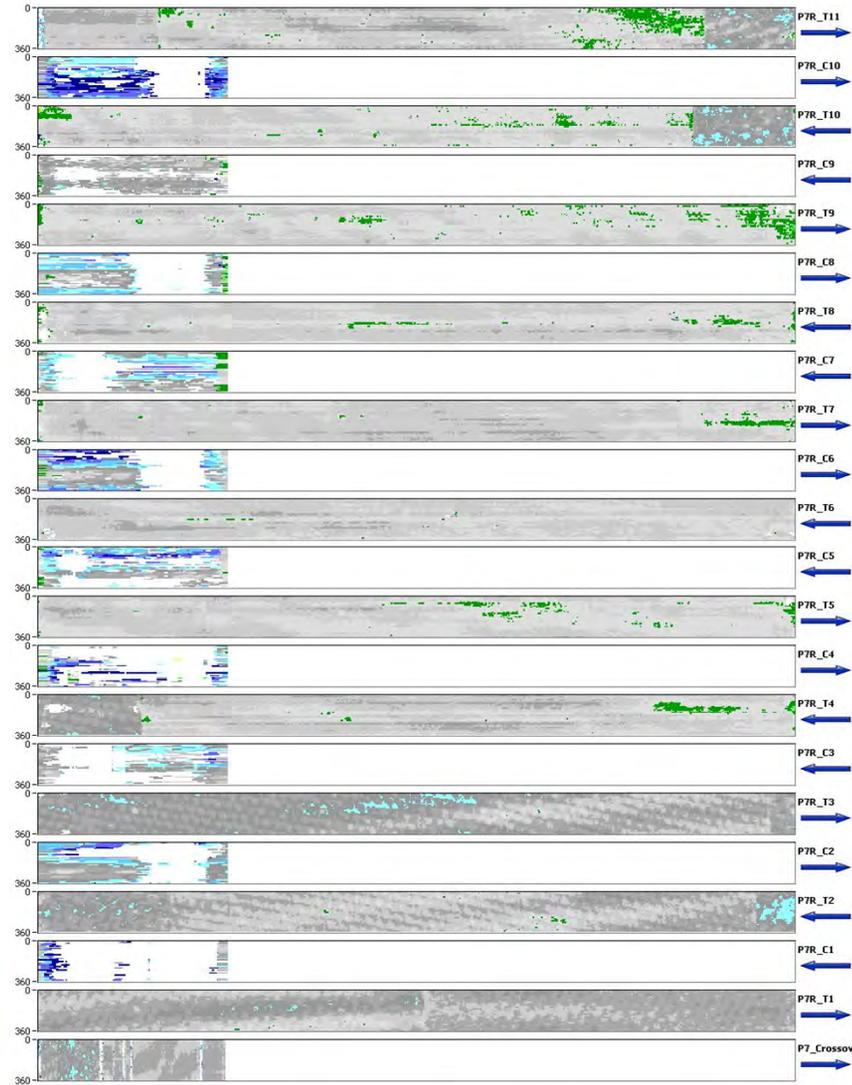
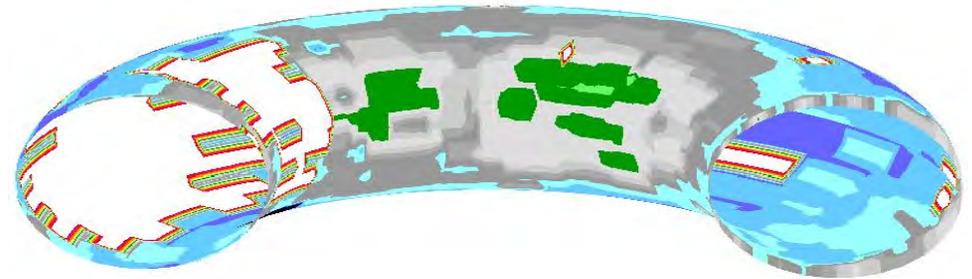
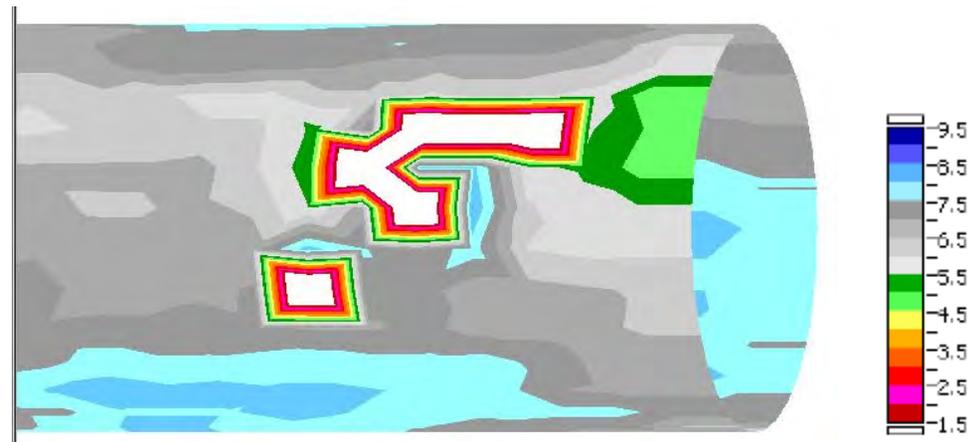
# Relatório de Inspeção – C-scan por passe

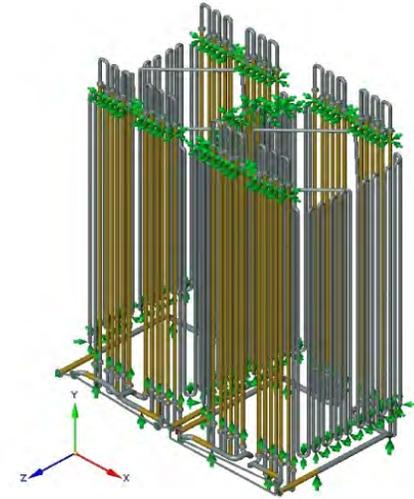
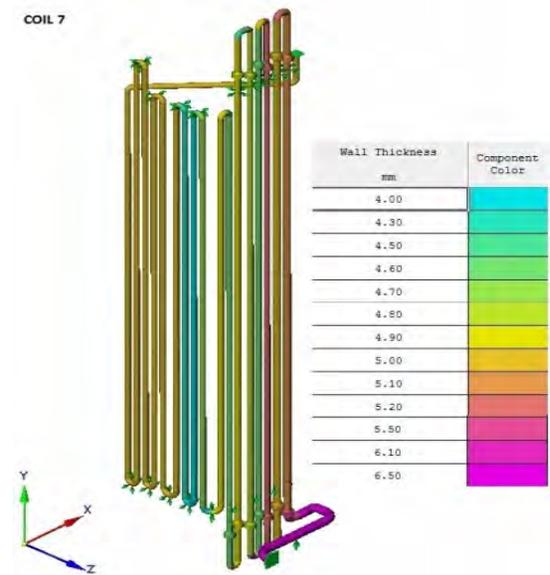
# Relatório de Adequação ao Uso API 579 / ASME FFS

- Análise estrutural do equipamento em uso;
- Modelamento matemático e em software 3D;
- Vida remanescente dos tubos.

- A ferramenta serviu também como verificação da qualidade do descoqueamento;
- Menor espessura encontrada foi de 3,9 mm com vida remanescente de 2 anos;
- Um dos tubos apresentou vida remanescente de 4 anos;
- Principal mecanismo de falha conhecido: danos por fluência.
