INCIDENTE SISTEMA DE DECOQUIZADO COMPLEJO INDUSTRIAL LUJAN DE CUYO

COLAPSO SISTEMA DE DECOQUIZADO COQUE II - JUNIO 2014

REFCOMM
RIO DE JANEIRO

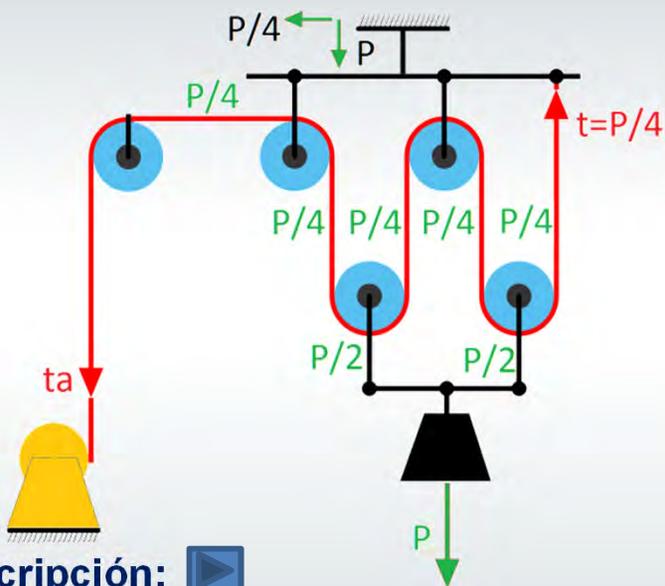
✓ **Diseño original (Operación Normal)**

Descripción: ▶

- ✓ Sistema de Poleas 4:1
- ✓ 2 poleas corona.
- ✓ 2 poleas viajera.
- ✓ 1 polea líder.
- ✓ 1 polea guía.

Cabezal de rotación:	1719 Kg
Cruceta:	364 Kg
Cable 5/8" 6x 36 + AT	217 Kg
Herramienta:	374 Kg
Barra llena 6" OD:	2658 Kg
Manguerote lleno:	559 Kg
Polea Corona:	55 Kg
Peso Total:	P= 5946 kg

- **Tensión línea estática: $t = P/4 = 1487 \text{ Kg}$**
- **Eficiencia API 9B: $\eta = 0,84$ (N = 4 ; S = 6)**
- **Tensión línea movimiento: $t_a = t/\eta = 1770 \text{ kg}$**

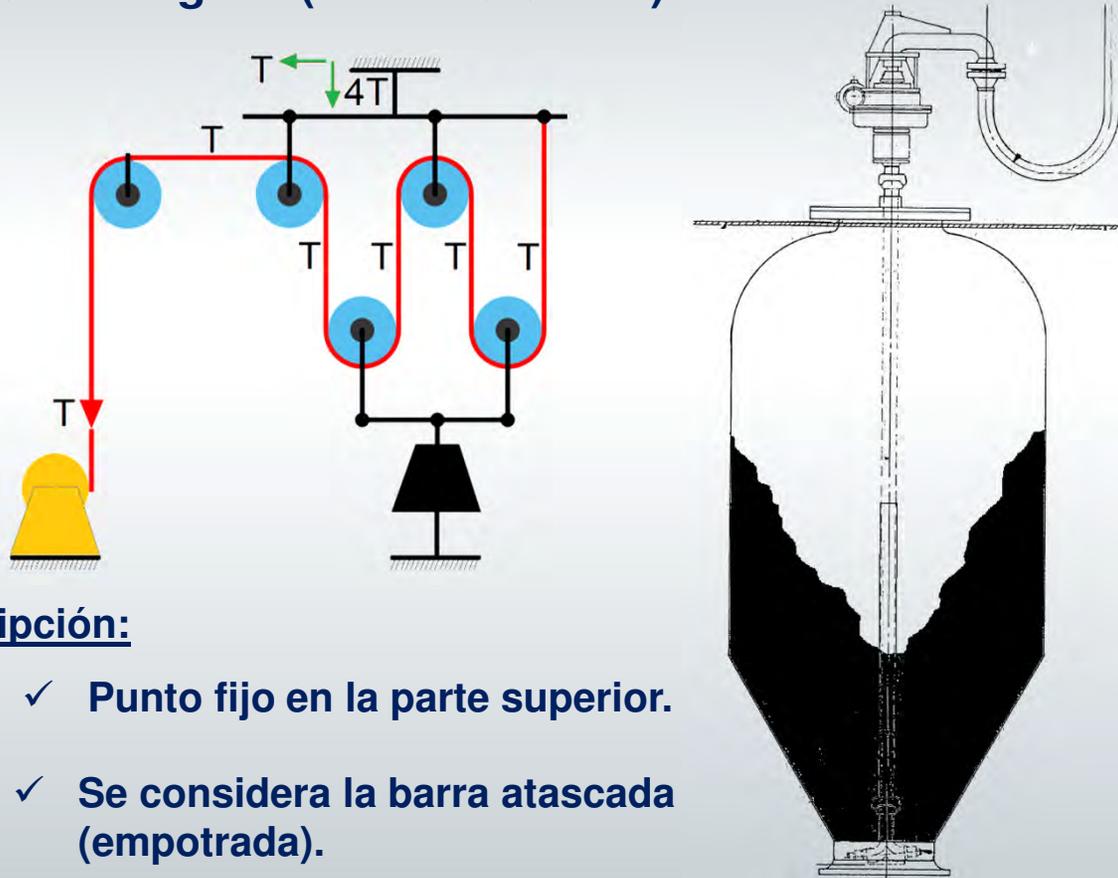
✓ **Diseño original (Barra atascada)**

Descripción:

- ✓ **Punto fijo en la parte superior.**
- ✓ **Se considera la barra atascada (empotrada).**

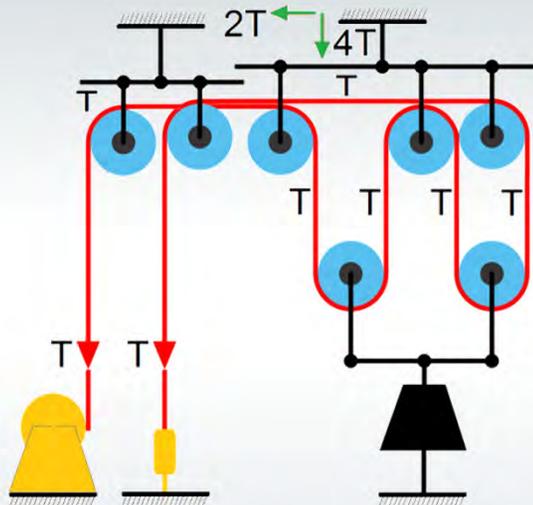
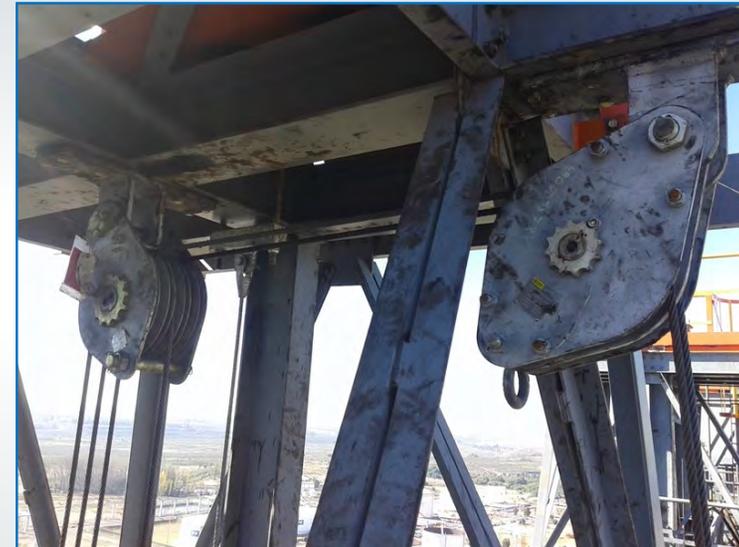
✓ **Instalación en el momento del incidente**

Descripción:

- ✓ **Montaje de FFA y tensiómetros durante el último paro planta.**
- ✓ **Instrumentación y lógica de PLC no instalados.**
- ✓ **3 Poleas coronas, 2 poleas viajeras, 2 poleas líder y 2 poleas guías.**

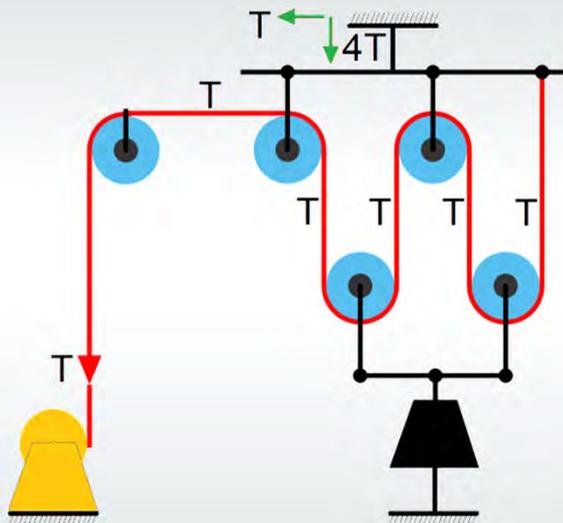
✓ Cálculo Fuerza Máxima del Malacate (T)

- ✓ **Fuerza Max. Malacate (6,3 Bar) 3810 kgf**
- ✓ **Ajuste por presión aire a 7,45 Bar + 695 kgf
4505 Kgf**
- ✓ **Coeficiente por atascamiento (1,5) x 1.5**
- **Fuerza Máxima del Malacate (T) 6758 Kgf**

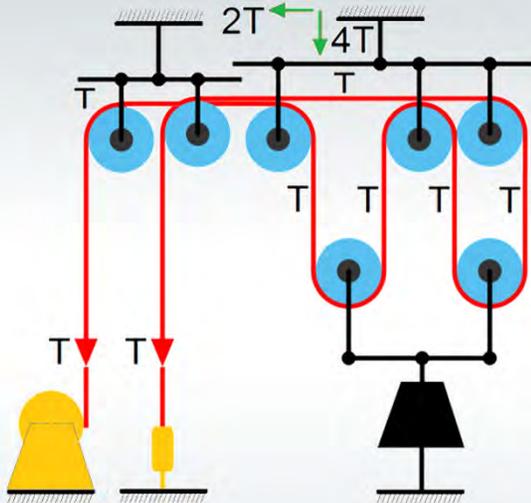
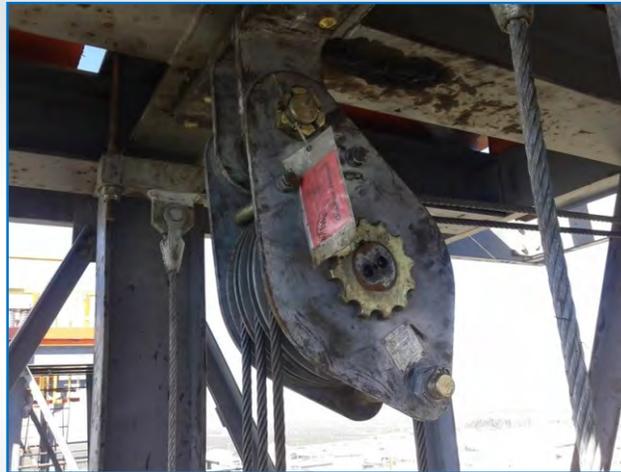
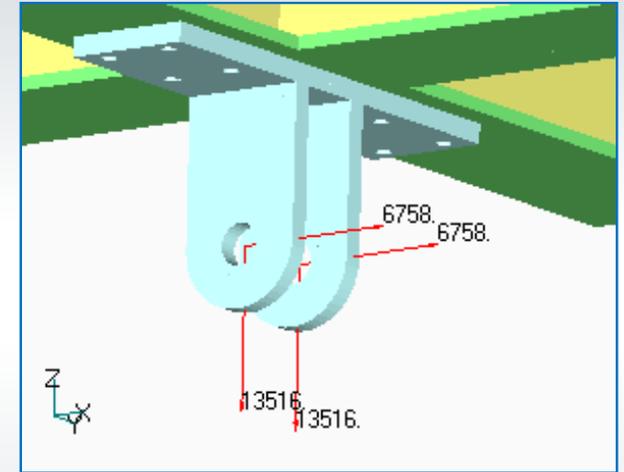
- ✓ Ramas horizontales : $2T \rightarrow$ Fuerza Horizontal = $2 \times 6758 \text{ kgf} = 13516 \text{ Kgf}$
- ✓ Ramas verticales : $4T \rightarrow$ Fuerza Vertical = $4 \times 6758 \text{ kgf} = 27030 \text{ kgf}$
- ✓ Cantidad de tornillos = 8 de $\text{Ø}^{3/4}$ = 19.05 mm (Area neta = 285 mm²)
- ✓ Material ASTM-A449 \rightarrow Tensión de fluencia = 92 Ksi = 64.7 kgf/mm²
Tensión de rotura = 120 ksi = 84.4 kgf/mm²
