Upgrade metalúrgico de Coke para la sulfidación asistida por nafténicos

Refinería Luján de Cuyo, Septiembre de 2014

Sulfidación Asistida por Nafténicos

Historia de la unidad de Coke

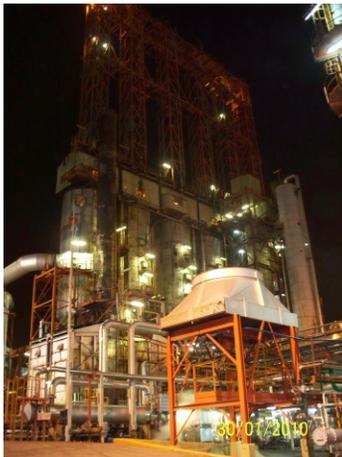
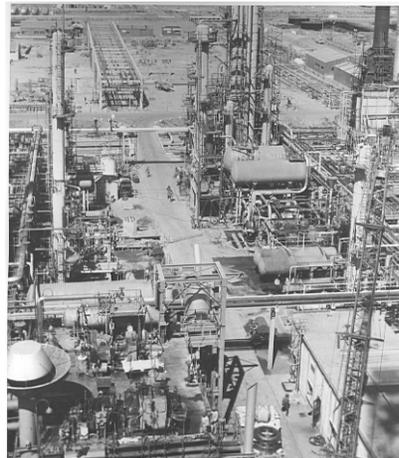
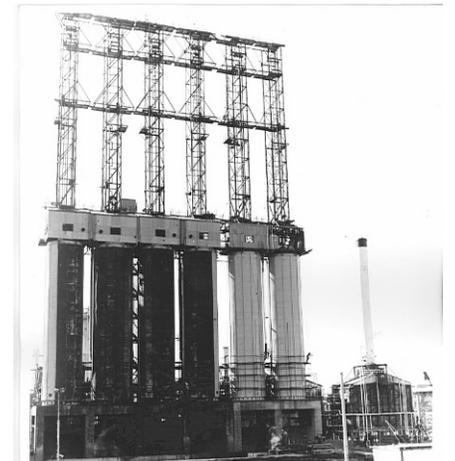
Problemas Detectados

La unidad de coke empezó a sufrir corrosión con los siguientes eventos:

- [Pinchadura de colector de GOP.](#)
- [Cuadros reguladores de carga a los hornos con bajo espesor.](#)
- [Pinchaduras en cámaras de coke en servicio.](#)
- [Pinchadura en línea de carga de asfalto.](#)
- Bajo espesor en líneas de transferencia de hornos.
- Bajos espesores en equipos como fraccionadora, acumulador de carga y cámaras de coke.

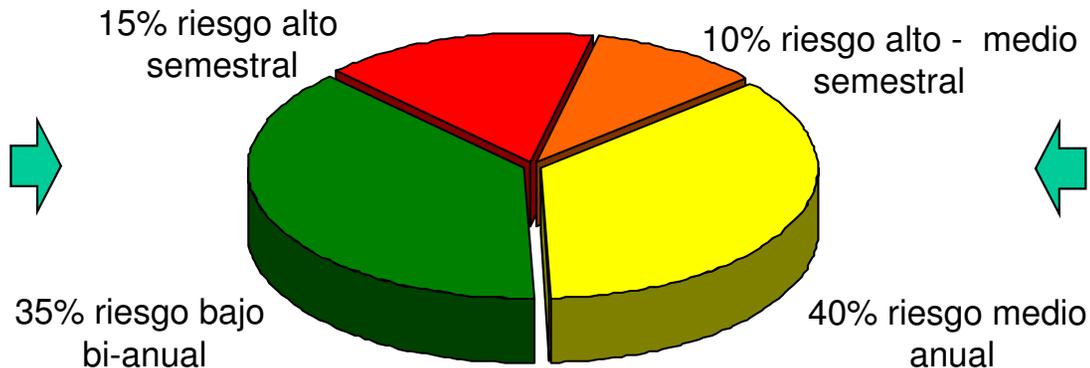
Base 100% de líneas en riesgo
(464 isométricos)

Definición de puntos críticos en
cada Isométrico (total 3.700 pts)

Medida Basal de los 3.700 pts.

API 581

Vida remanente
